Dylyn®/DLC im Kunststoffspritzguss

■ Medizin / Pharma / Kosmetik

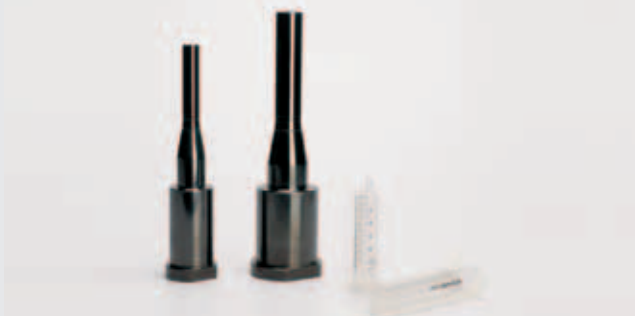
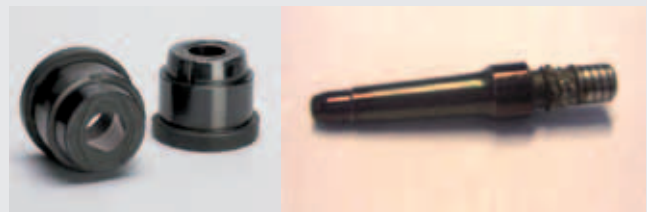
Formkerne für Einwegspritzen (2-teilig)

Vorher:

Hartchrom

- Belagsbildung am Hinterschnitt führt beim Entformen zu Kratzern am Spritzling
- Belagsentfernung alle 3-4 Stunden
- Durch die abrasive Entfernung der Beläge:
 - Verschleiß der Parklippe
 - Veränderung der Prozessparameter durch geänderte Oberflächenstruktur
- Korrosion und Kratzer

Nachher:

DLC/Dylyn® 180

- Keine Belagsbildung seit 2 Jahren!
- 100% Korrosionsschutz und sehr guter Kratzschutz
- Gleichbleibende Prozessparameter
